本車於 99 年 5 月購入，距拍攝照片日期止，約騎乘 6 個月，行車公里數 3300 公里，下列每一張圖生銹的情形在 8 月份就已經出現，9 月底向經銷商反應，經銷商要本人自行向 PGO 反應，因此本人撥打了幾次 080 免費客服線未接通情況之下在 10/7 日以 E-mail 向 PGO 反應（行車公里數 2800 公里）。

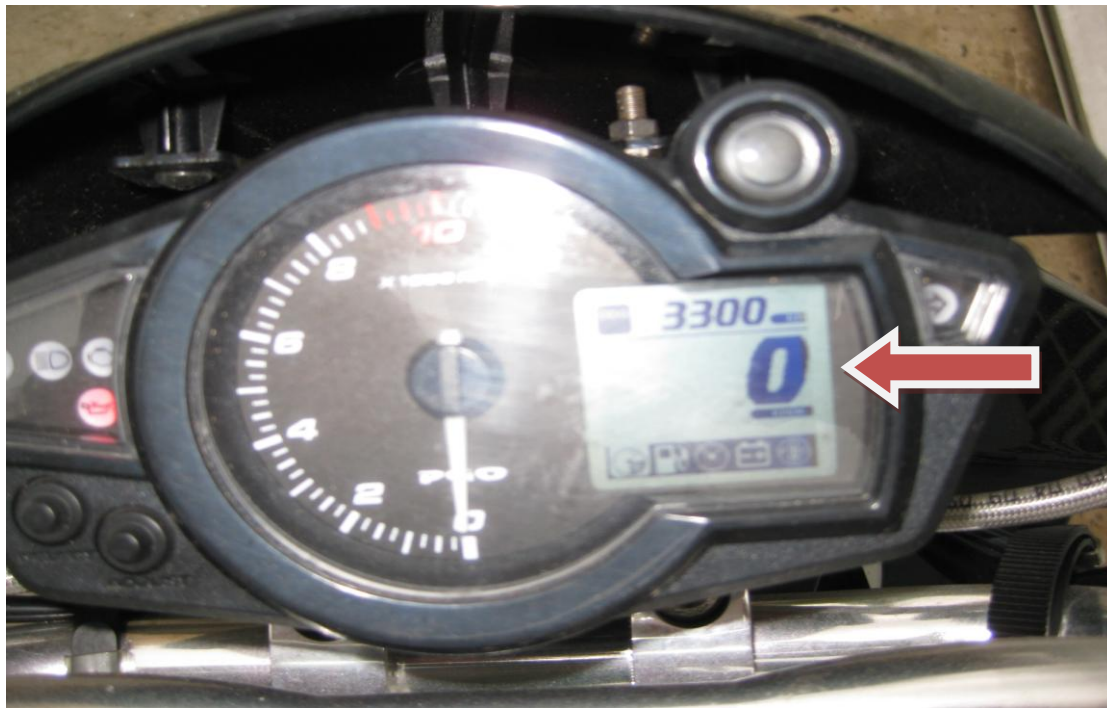
圖一、至 099 年 10 月 27 日止，騎乘公里數為 3300 公里

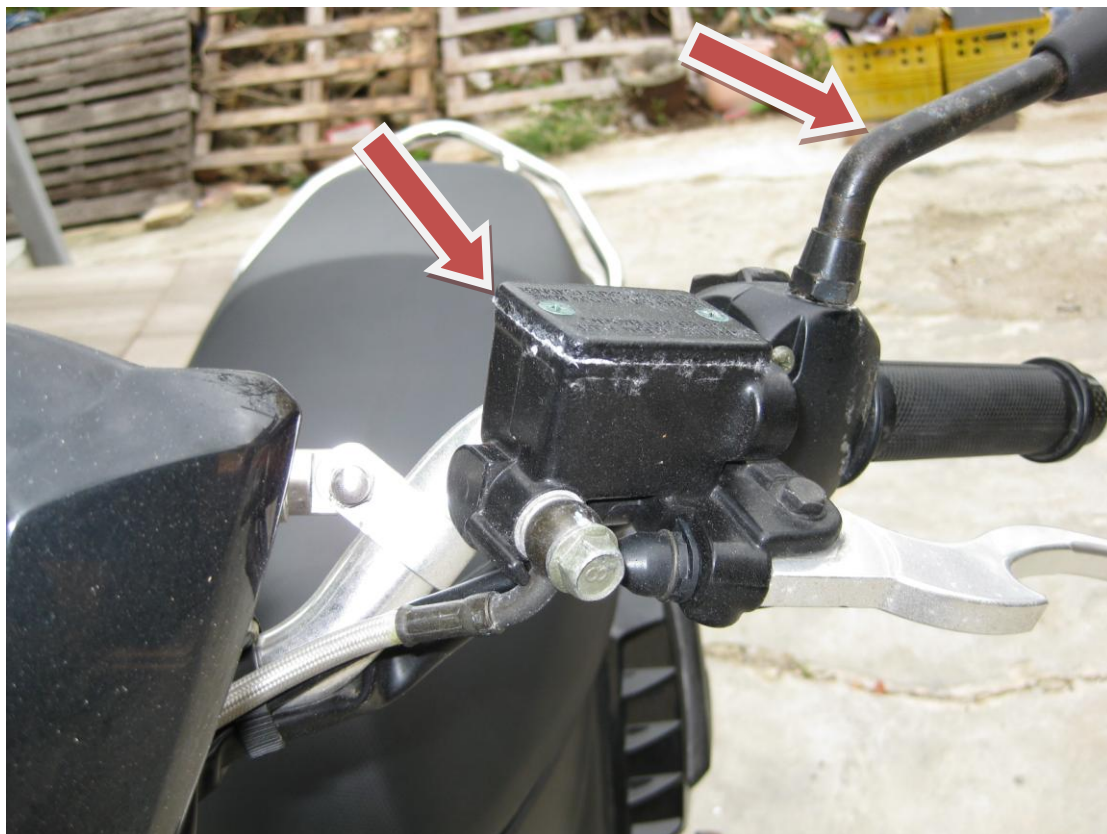
圖二、左邊煞車油杯出現白色銹蝕情形以及後照鏡支架生銹情形

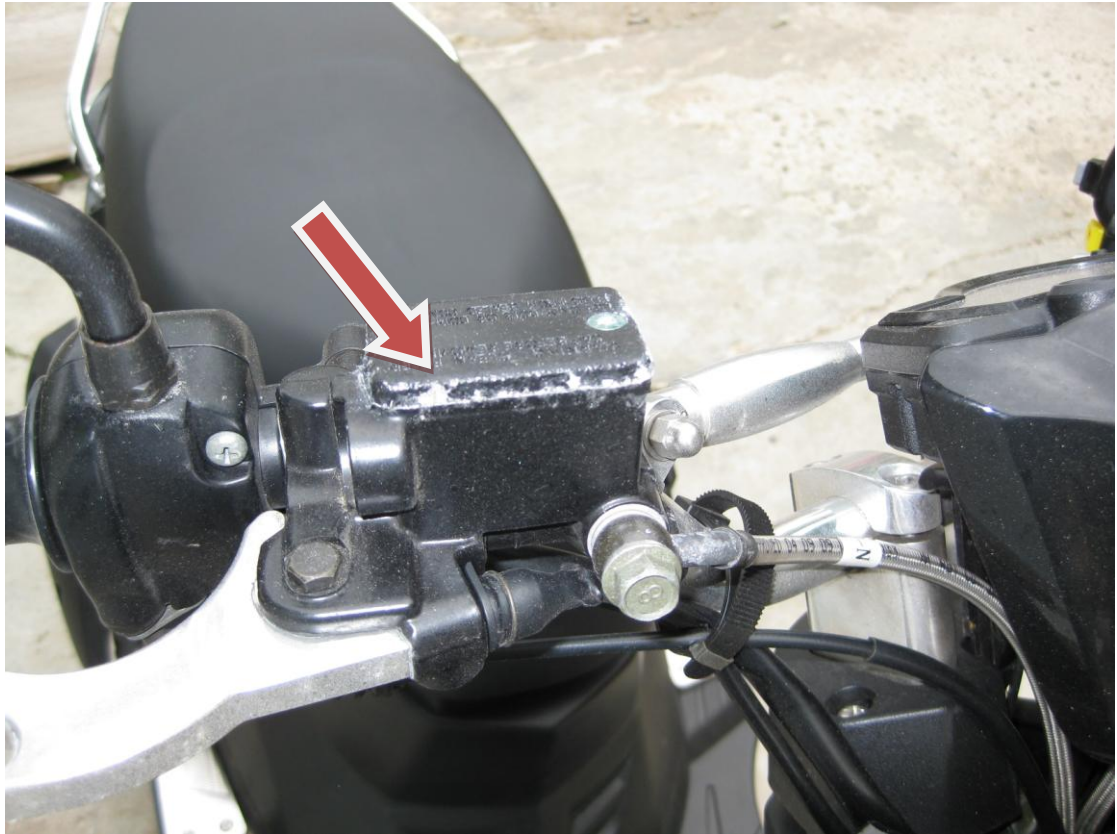
圖三、右邊煞車油杯出現白色銹蝕情形

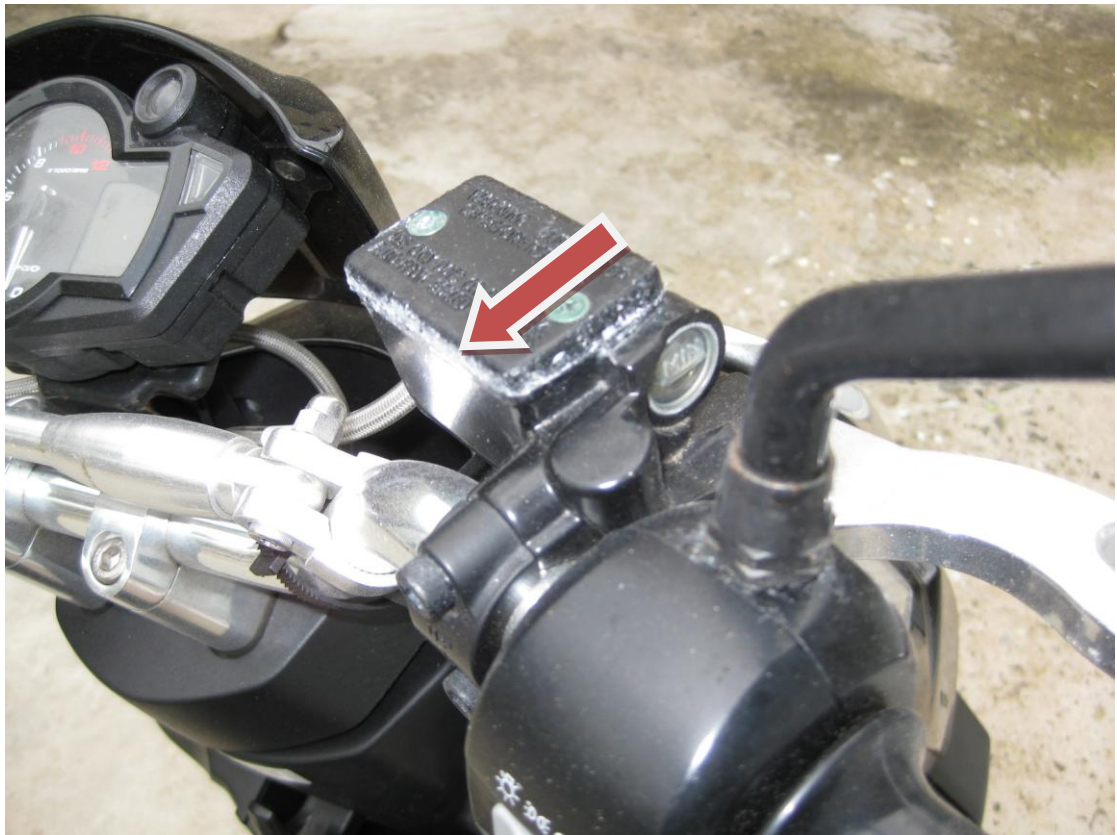
圖四、右邊煞車油杯出現白色銹蝕情形

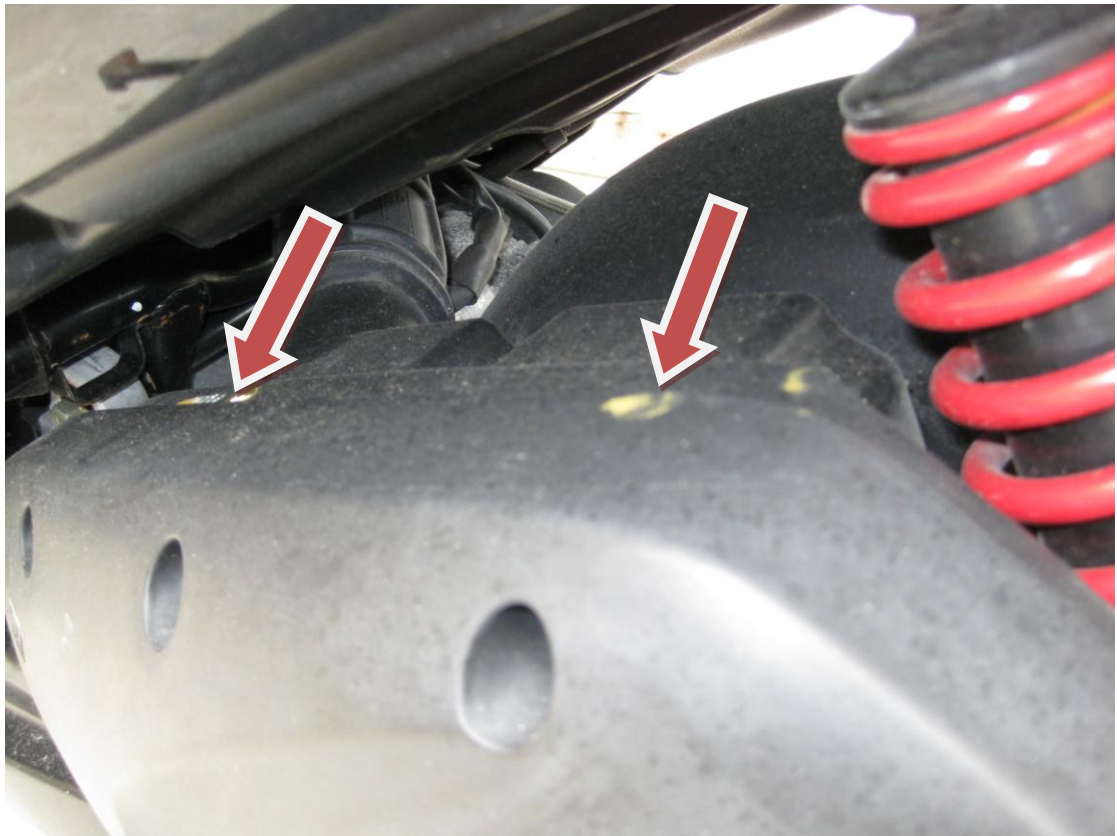
圖五、以清水洗車後滴落銹水

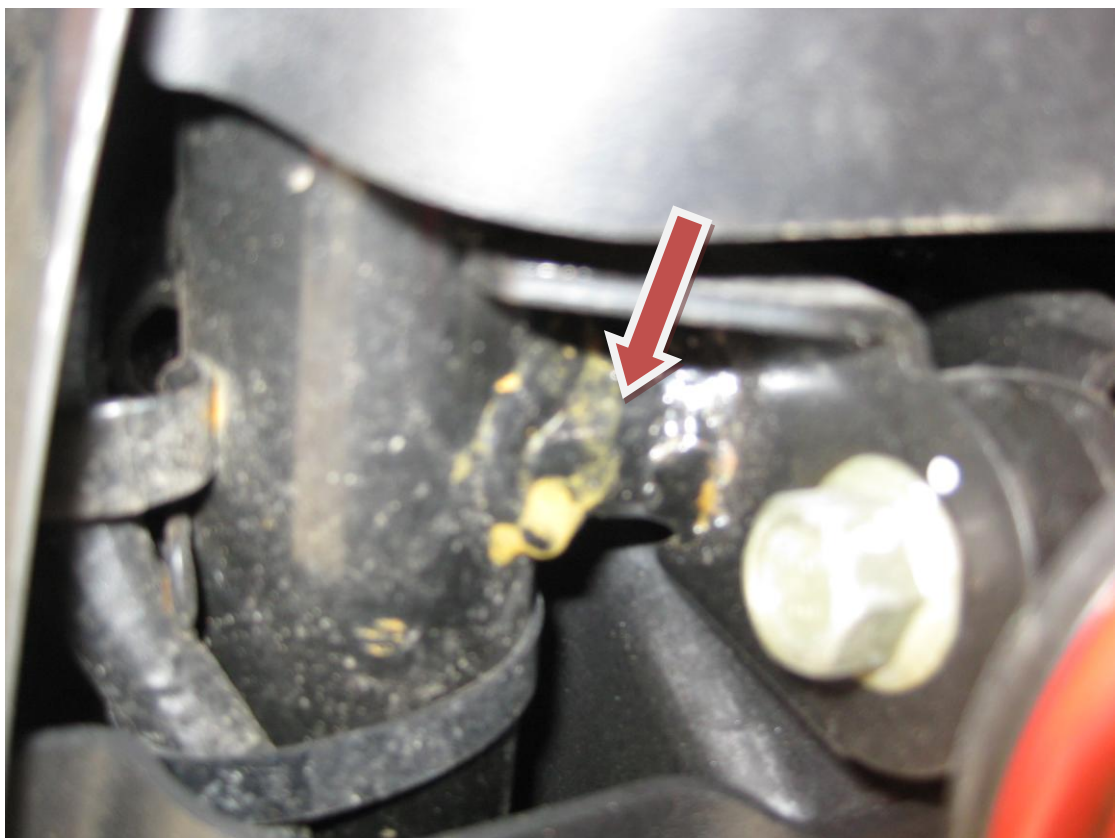
圖六、滴落銹水原因：車架焊接處銹蝕（後座下方）

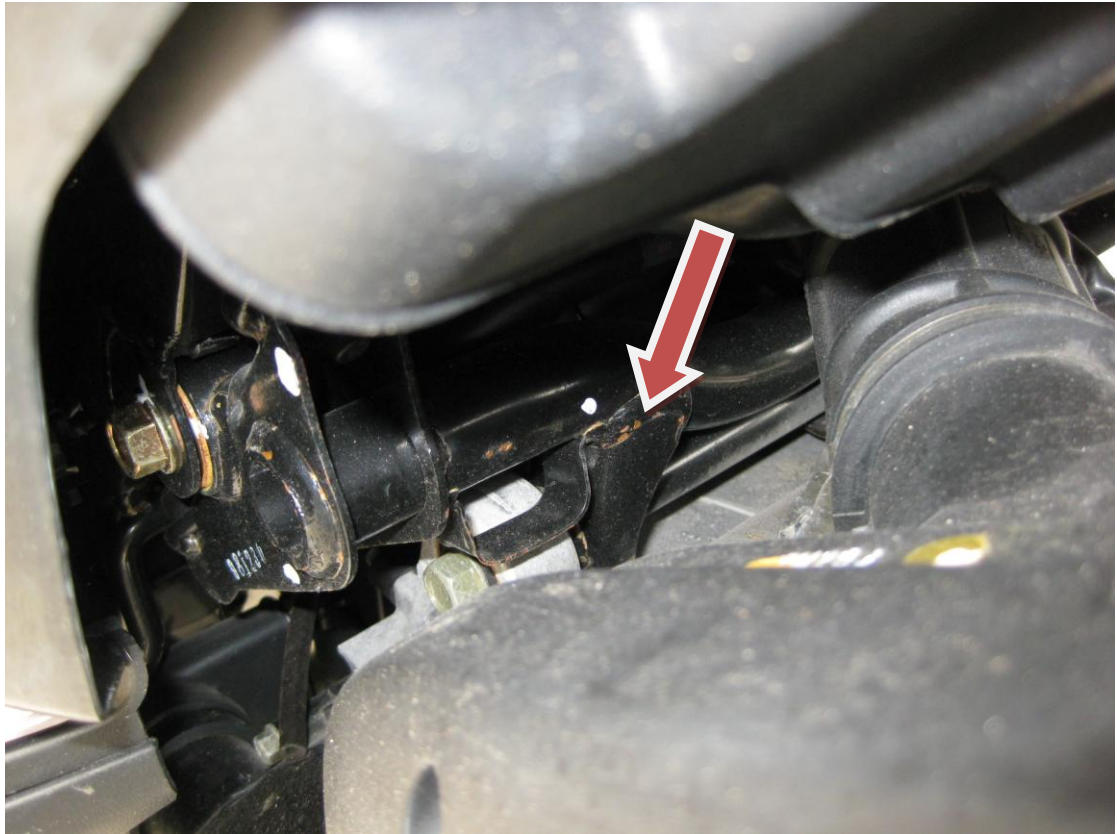
圖七、車架其它處銹蝕情形

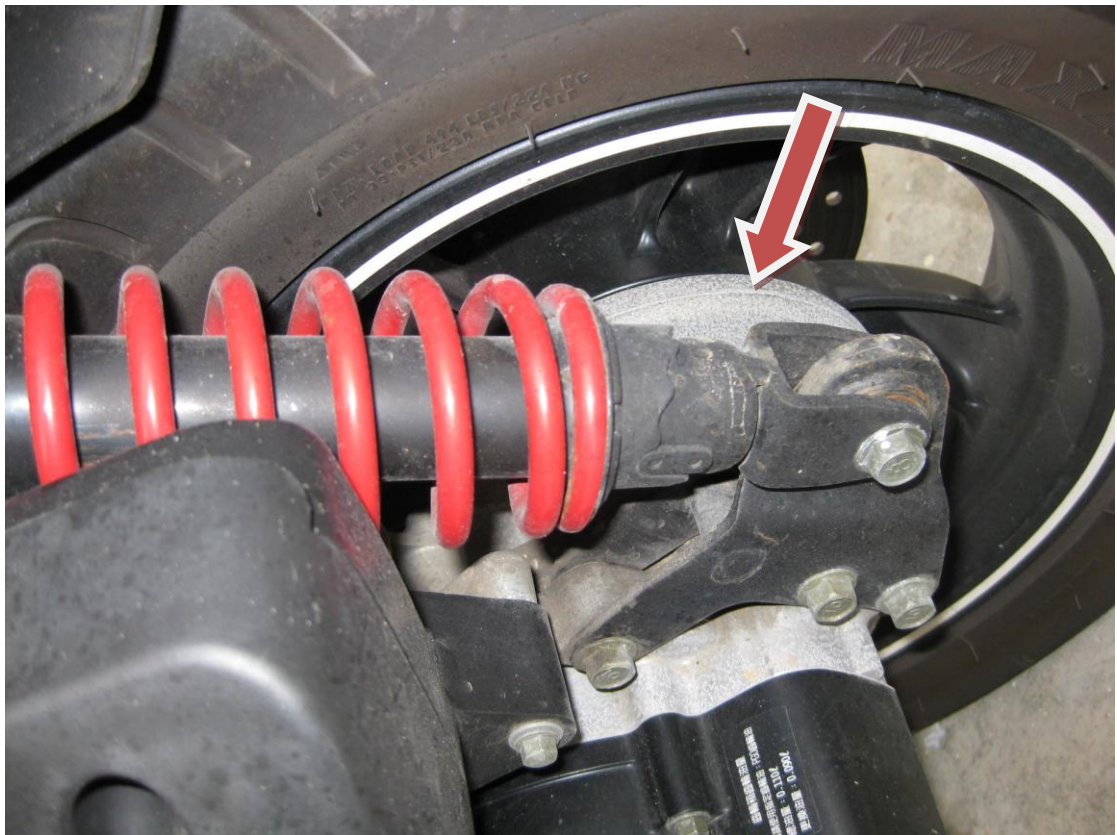
圖八、引擎 Case 鋁合金部份起白色氧化物，嚴重銹蝕（僅以清水洗車）

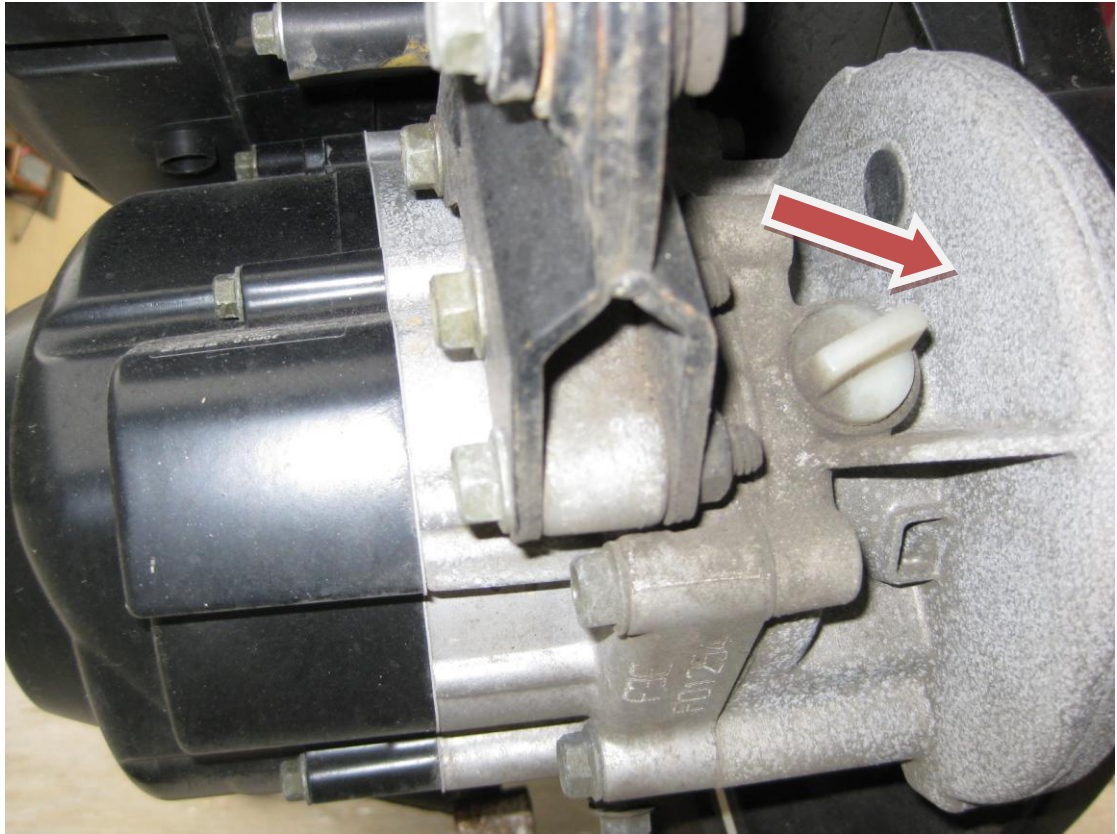
圖九、引擎 Case 鋁合金部份起白色氧化物，嚴重銹蝕（僅以清水洗車）

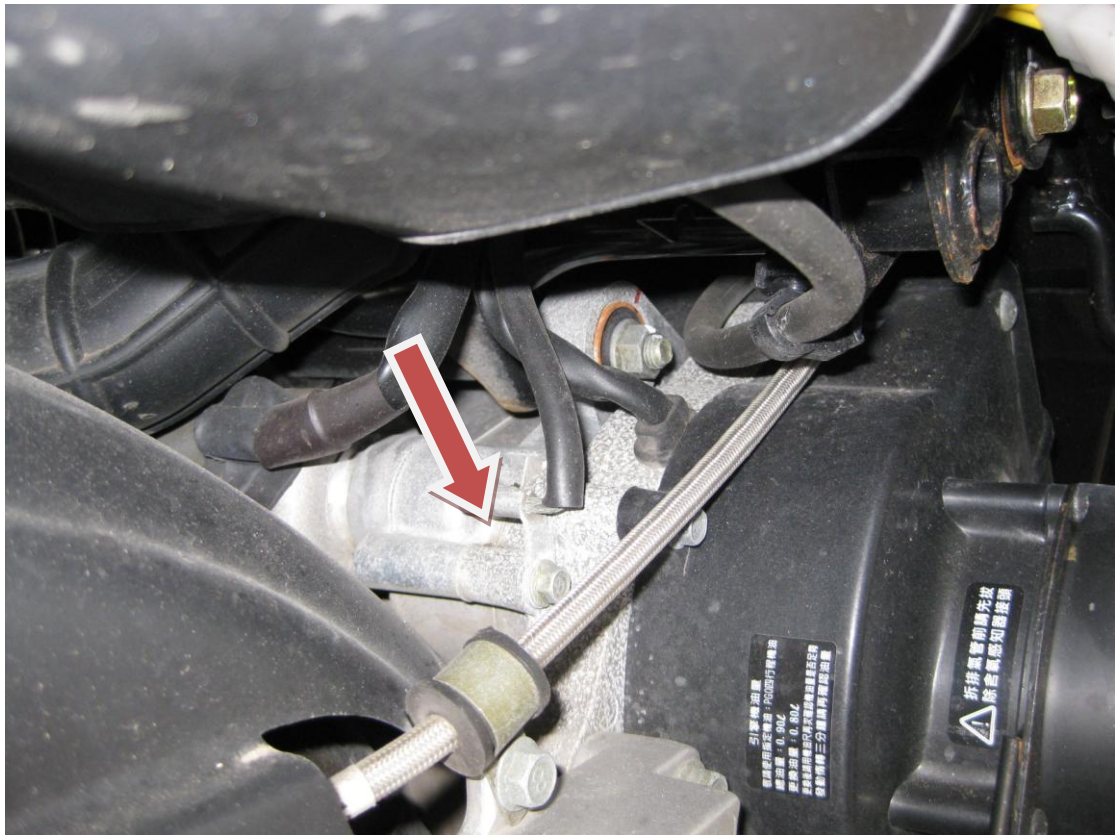
圖十、引擎 Case 鋁合金部份起白色氧化物，嚴重銹蝕（僅以清水洗車）

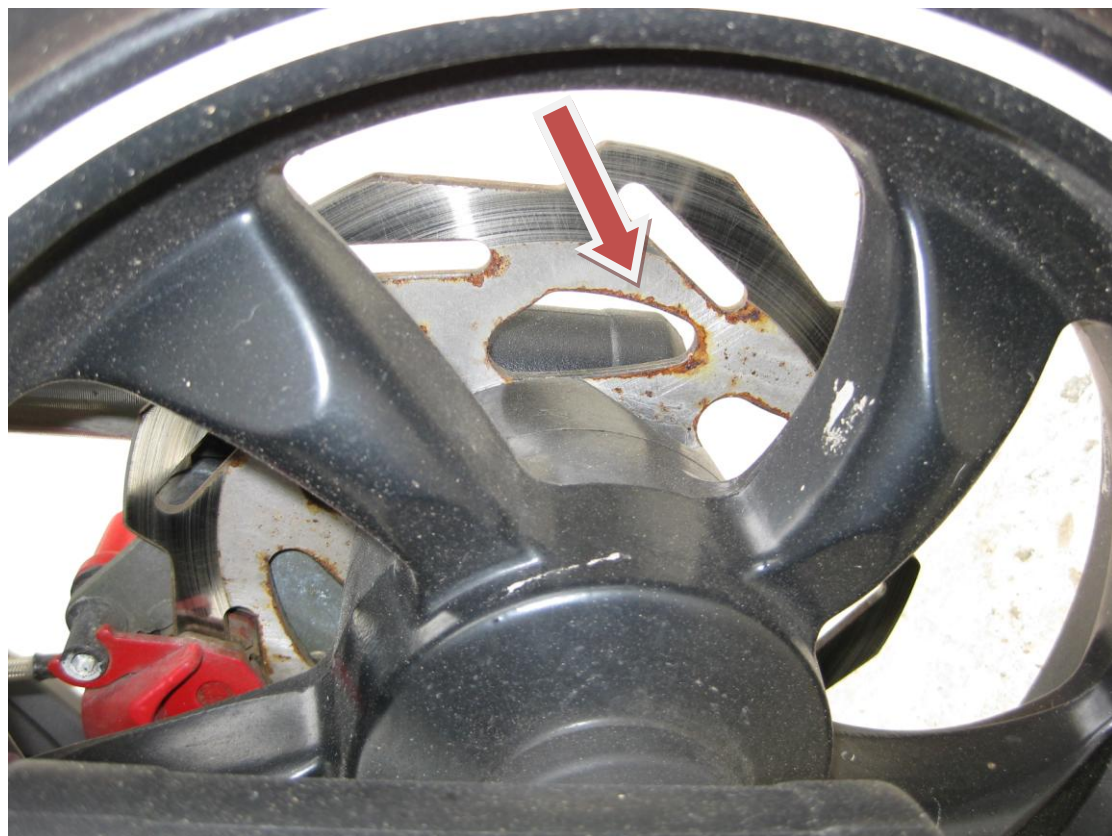
圖十一、碟煞盤生銹情形

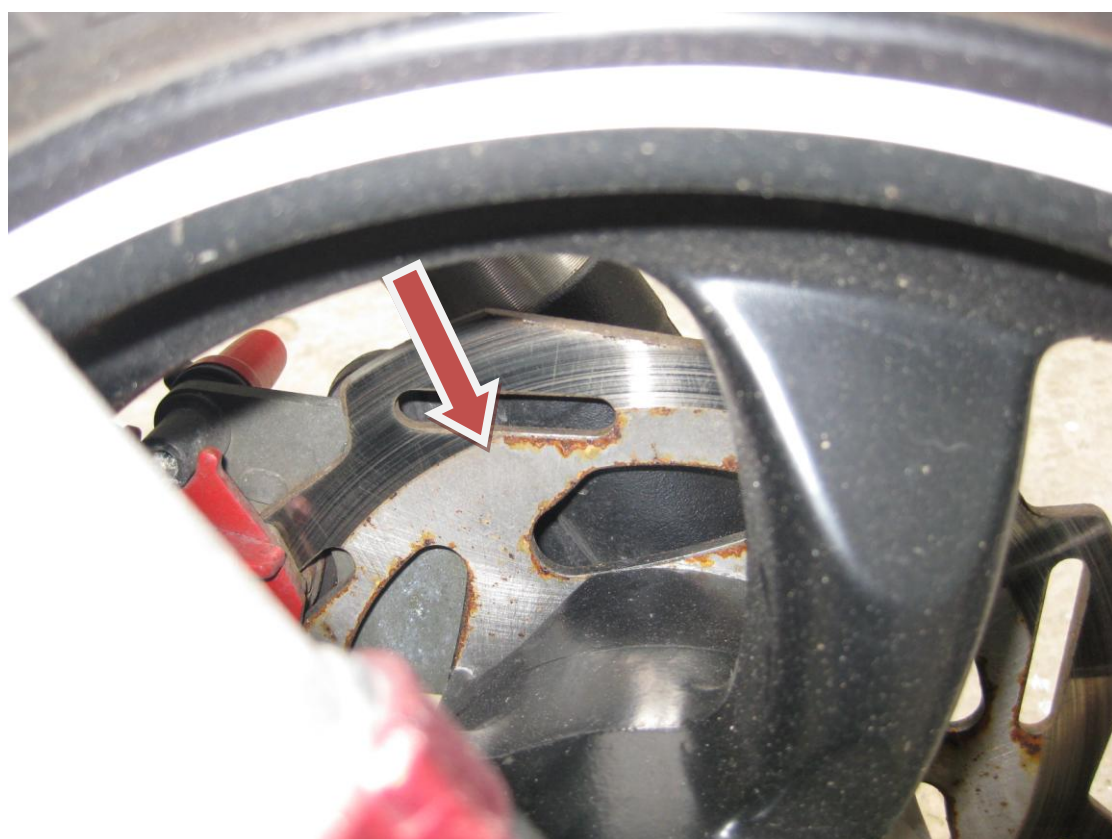
圖十二、碟煞盤生銹情形
