**EVO G-MAX**  
**機車修護手冊**

**EVO G-MAX 200**

# 前 言

本修養護手冊是比雅久 G-MAX 200 機型的保養、修護要領說明。是針對保養修護人員作更深入解說的一本技術手冊。供技術人員作保養、修護、零件更換、故障排除及再裝配等最佳的指南。全冊從簡單的拆卸到細部分解，從性能的介紹到修護的準備，從一般潤滑保養到定期檢查調整等均做一詳盡之說明。凡有必要皆附以總圖、分解圖或照片加以輔助說明，如有前後重覆者，煩請參閱前圖，不作贅述。

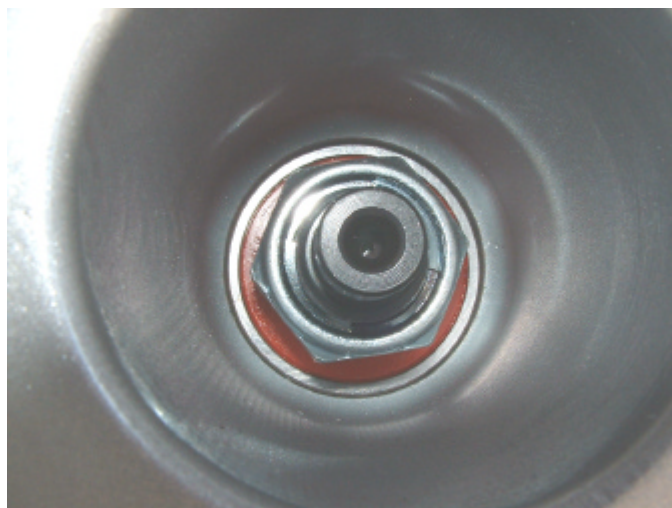
- 後輪圈拆卸
- 鬆脫固定螺帽，取下後輪圈總成
- 鎖緊扭力 (M16)：10.0~11.0 kg-m

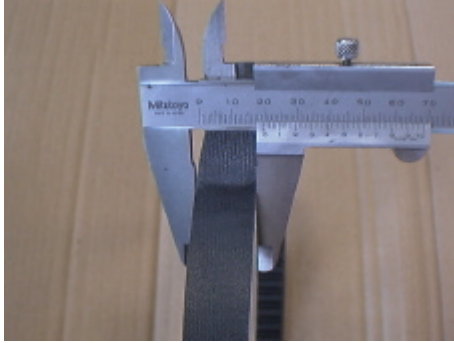
- (2) 驅動皮帶寬度之測定：  
註：使用限度：17.7mm 以下  
(M2-200)

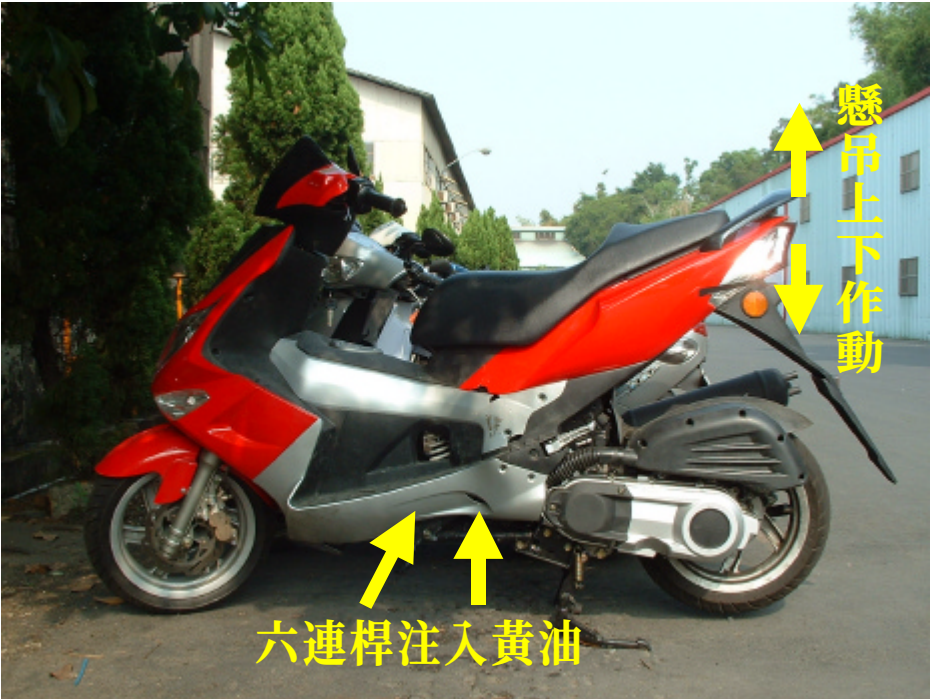
| ◎主要原因：六連桿未正常定期定里程上油保養，導致車輛懸吊做動時，六連桿作不順暢產生異音。 | | | |

| ◎對策過程：重新由黃油嘴注入黃油，邊注入邊使懸吊作動增加潤滑效果，完成後即無異音。 | | | |

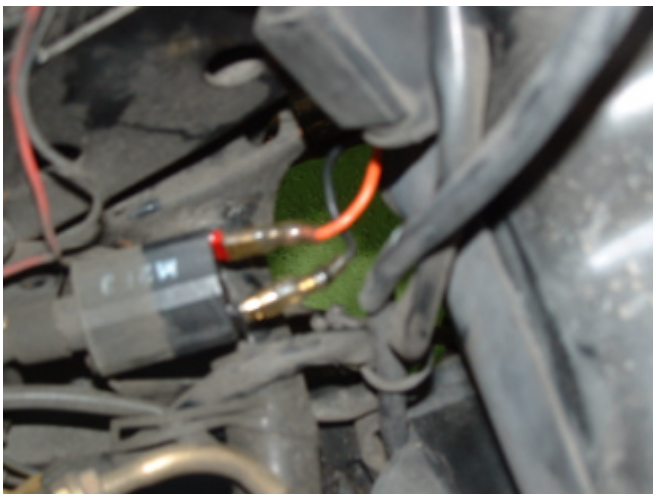
| <div style="display: flex; justify-content: space-around; align-items: flex-end;"> <div style="text-align: center;"> <p><b>設變後 L 型接頭不受干涉</b></p> </div> <div style="text-align: center;"> <p><b>設變前接頭易受干涉</b></p> </div> </div> | | | |

| ◎對策過程：更改高壓線圈接頭形式，由直型接頭更改為設變後之 L 型接頭，並調 | | | |
| 整線路位置與走線，確認懸吊做動時不受干涉。 | | | |

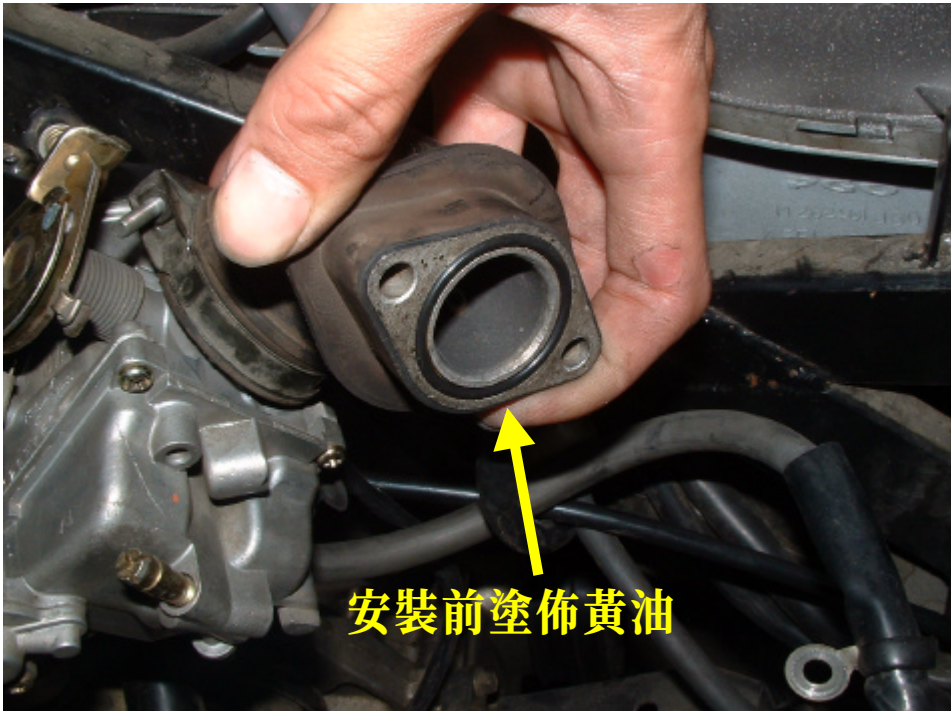
| ◎檢測結果：進氣系統負壓管路漏氣 | | | |
| ◎主要原因：進氣崎管 Oring 漏裝，導致引擎吸氣負壓不順使得怠速不穩 | | | |

| ◎對策過程：若維修過程中有拆除進氣崎管，安裝時需確認 Oring 是否有遺漏，為避免安裝時崎管口朝下 Oring 有可能掉落，確保方式為每次安裝進氣崎管時，取下 Oring 塗抹黃油再安置定位，利用黃油黏性使得 Oring 不易掉落，同時也利用黃油增加氣密性。 | | | |

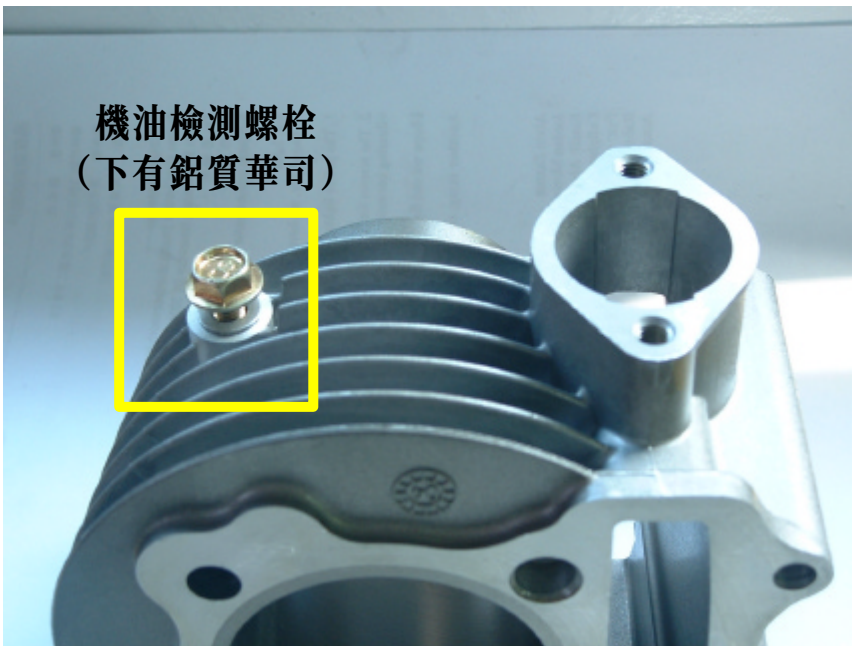
| ◎發生狀況：引擎組裝完畢，發動後即大量漏油 | | | |
| ◎檢測結果：檢視曲軸箱接合處、上下汽缸墊片處、機油管路及接頭均未發現漏油， | | | |

| 拆除火星塞以外接電瓶直接驅動引擎作運轉測試，確認潤滑油路暢通， | | | |
| 再鎖附此檢測螺栓。 | | | |

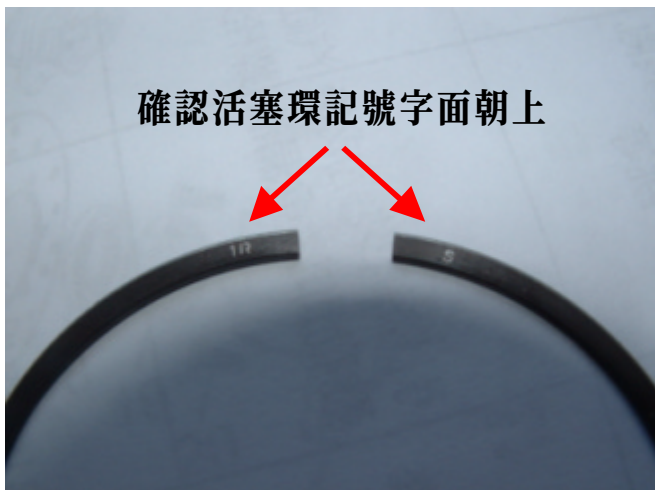
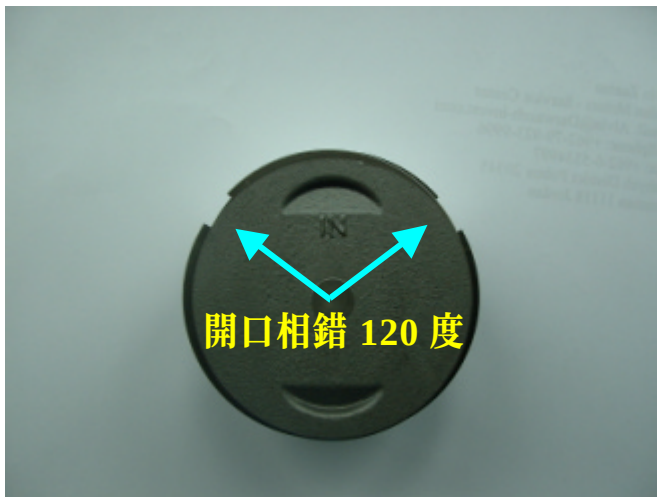
| ◎主要原因：活塞環反裝，字面未朝上安裝造成活塞環刮油不確實，機油滲入燃燒室燃燒產生之吃機油現象。 | | | |
| <p>註：活塞頂部有 IN 記號方向朝進氣口安裝，若為箭頭記號則朝排氣口安裝。</p> | | | |

| ◎對策過程：安裝活塞環時確認字面朝上、各環確實安裝，活塞環開口端相錯 120 度，開口亦不可朝於活塞銷、活塞衝擊面位置，安裝前再次確認各環方向及角度，塗佈機油後安裝。 | | | |

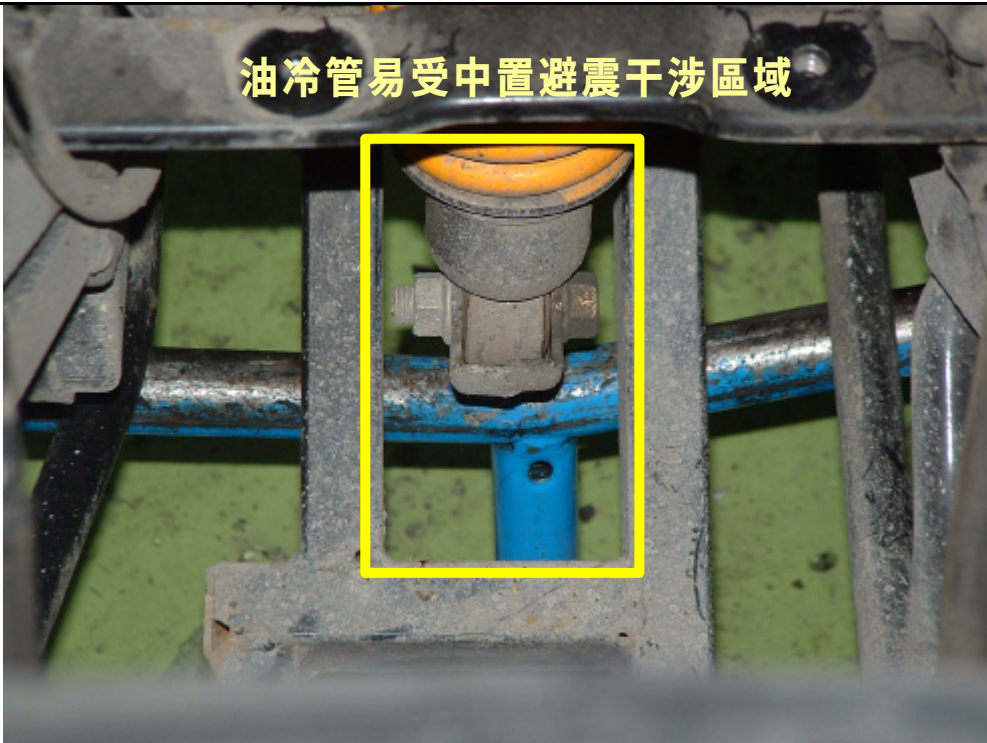
| ◎發生狀況：機油冷卻器油管異常漏油 | | | |
| ◎檢測結果：因機油管路破裂導致引擎運轉時，機油由管路破裂處大量漏出。 | | | |
| ◎主要原因：機油管路走位不良與中置避震作動時互相干涉，發生摩擦與擠壓現象，最終導致機油管路破裂異常漏油。 | | | |

| ◎對策過程：重新更換機油管新品，並於安裝時檢視所有可能干涉到機油管之另件，尤以中置避震拉桿位置為重點，並將機油管路走位確實固定，以防相同情形發生。 | | | |
